COMUNE DI NICOTERA

PIANO COMUNALE SPIAGGIA

CARTA GEOMORFOLOGICA

Elaborato	Data redazione	Scala
G. 2		1:10000
base topografica ctr 1:5000

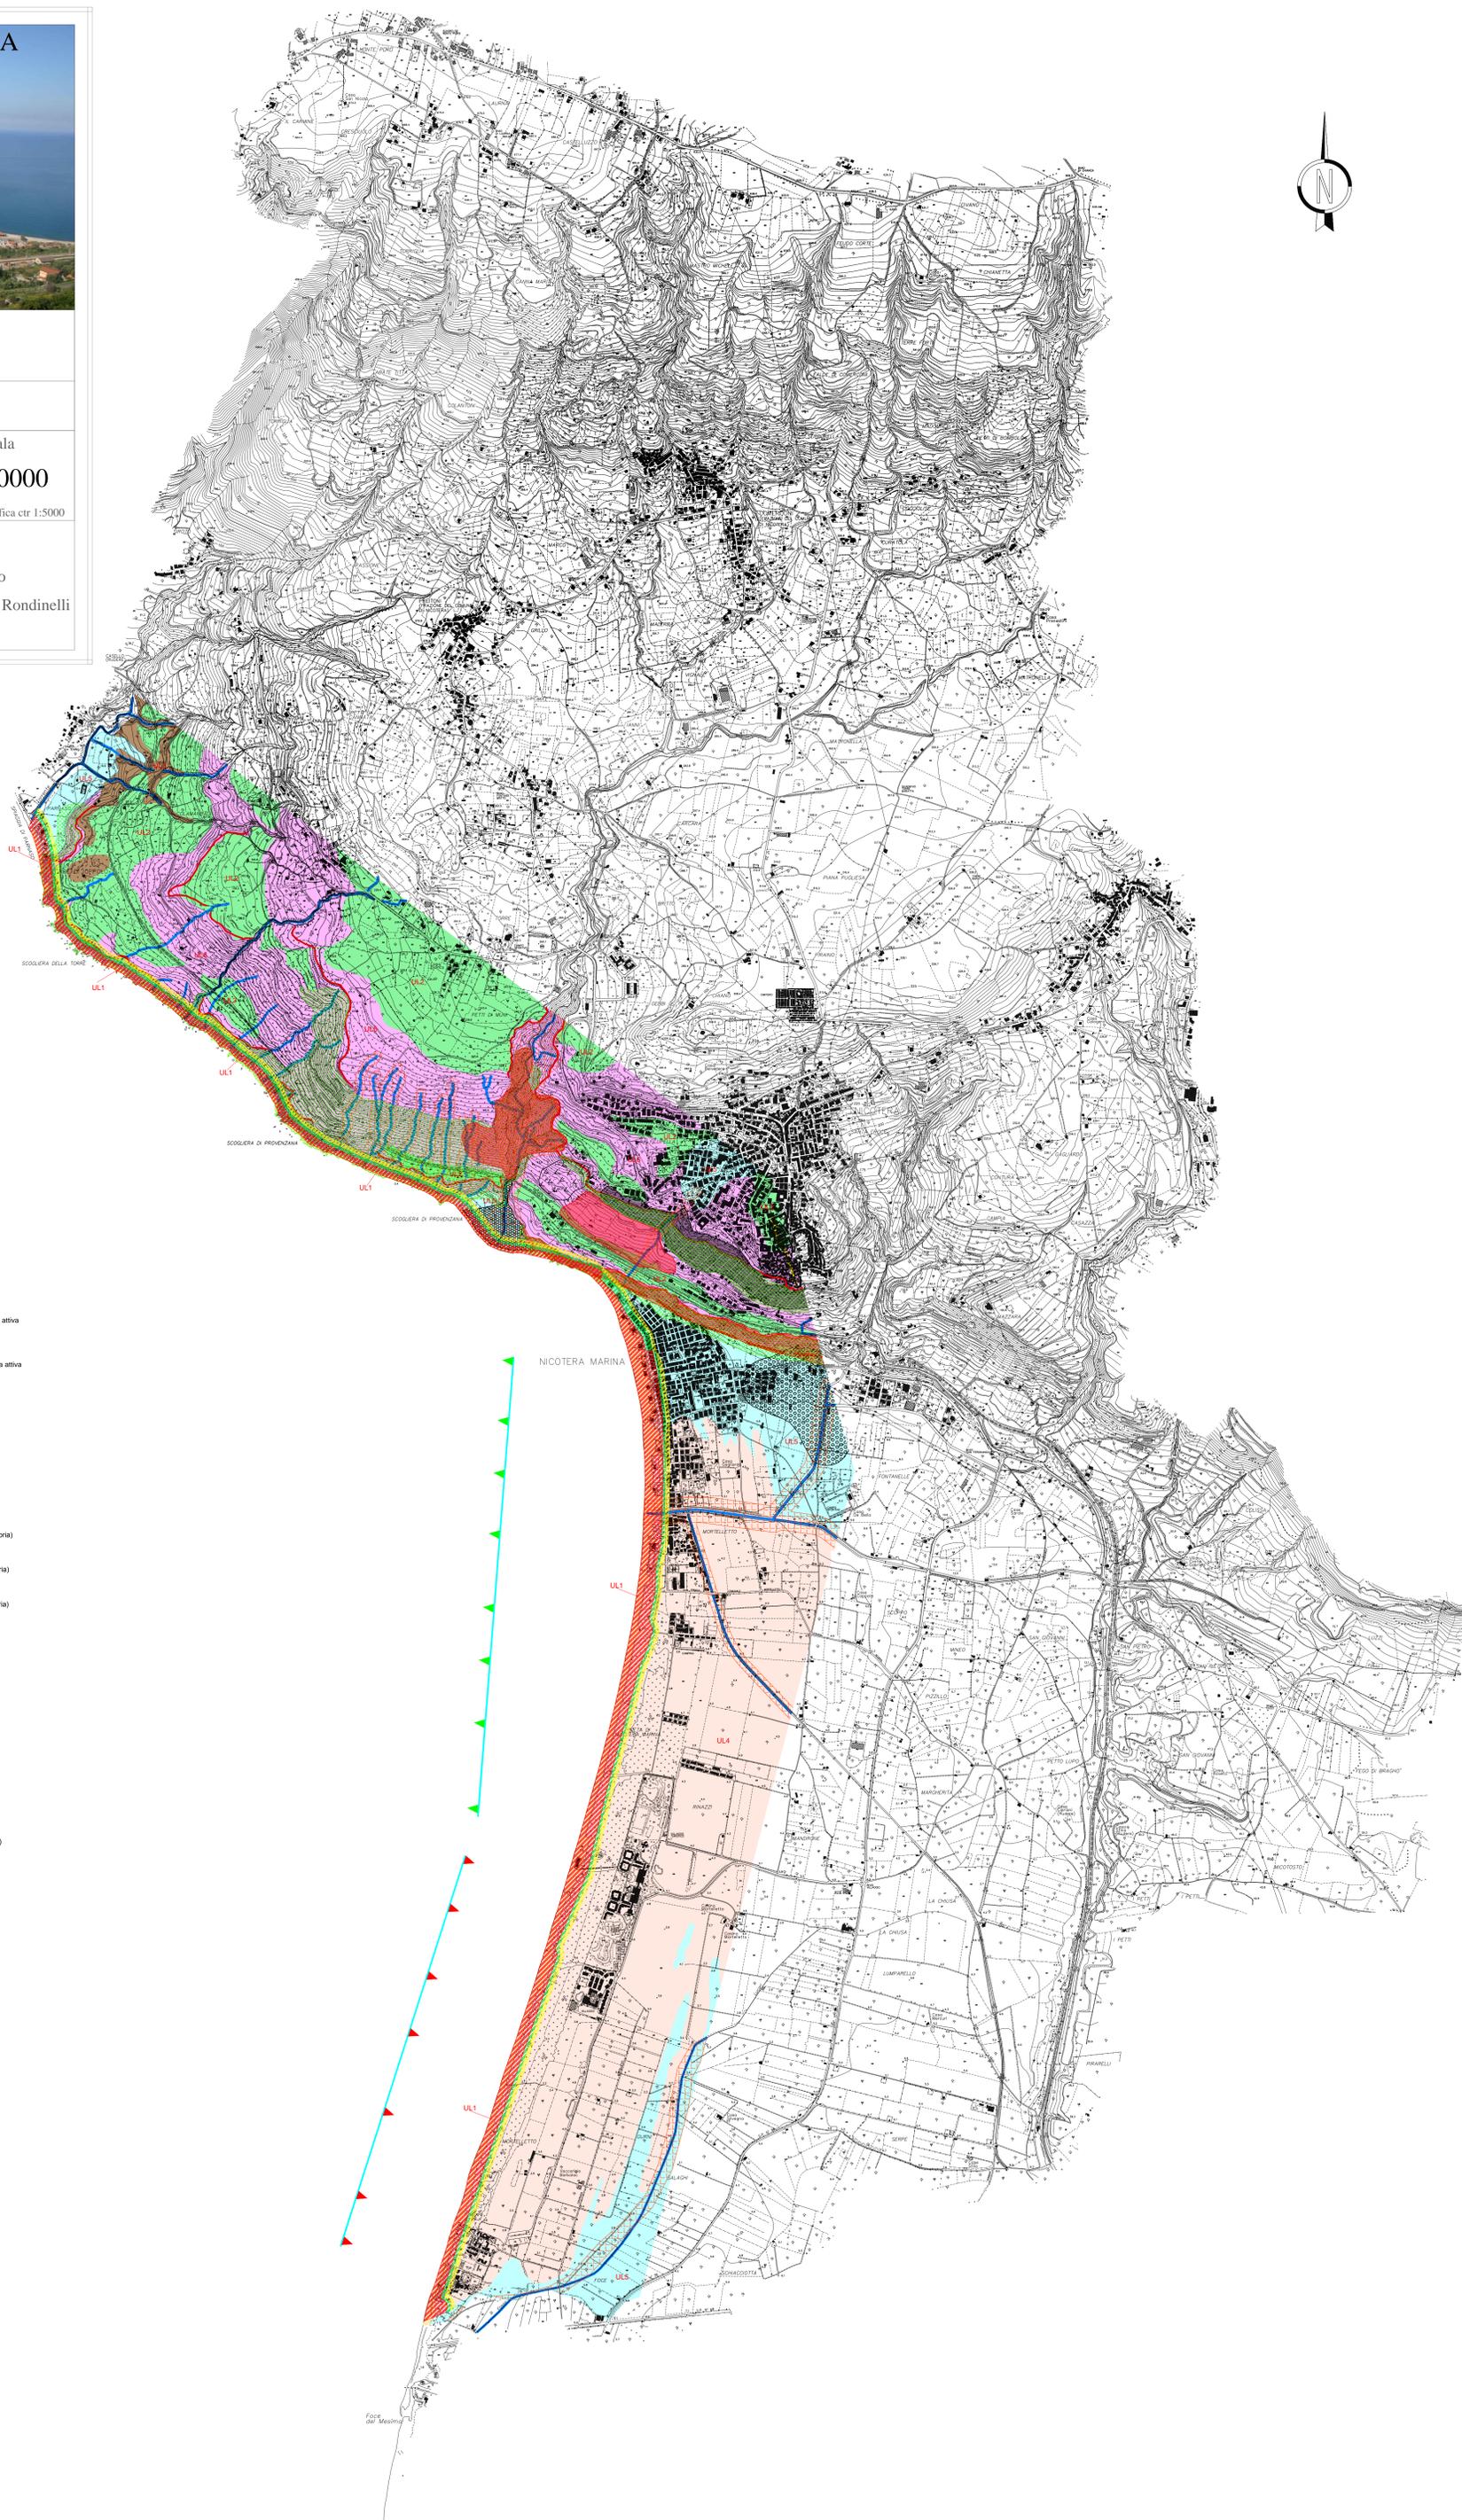
UL1	Depositi di spiaggia attuali: scarsa resistenza all'erosione
	UL2	Conglomerati, conglomerati sabbiosi e sabbie quaternarie localmente cementati. Scarsa resistenza all'erosione
	UL3	Argille con locali intercalazioni sabbiose: scarsa resistenza all'erosione
	UL4	Dune di sabbie eoliche e/o stabilizzate dalla vegetazione: resistenza all'erosione da moderata a scarsa
	UL5	Cotri alluvionali e coluviali costituite da sabbie con ghiaie, ciottoli e blocchi fissate dalla vegetazione: resistenza all'erosione da scarsa a moderata/alta
	UL6	Substrato lapideo granitico localmente fratturato e superficialmente alterato

scarpata di frana certa quiescente		scarpata di frana certa attiva
	frana di scorrimento quiescente		zona franosa profonda attiva
	zona franosa profonda quiescente

versanti ripidi potenzialmente suscettibili a fenomeni di distacco e rotolamento di massi e blocchi: comprensive delle aree di accumulo

Arretramento della spiaggia (fonte: P.A.I. Calabria)
